# 電気設備からの発火及び 火災の原因と防止対策

Causes and Prevention Measures of Ignition and  
Fire from Electrical Installation

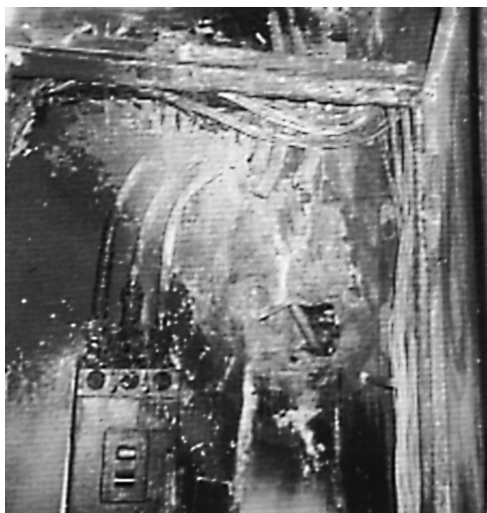
写真-1 短絡火災事例

写真-1 は、配電盤における短絡火災事例の写真である。天井に配管された給配設備の配管に付着した結露が水滴となってケーブルに落下し、配電盤内のブレーカの電源側端子部に水滴が溜まったことで、端子部で間欠短絡を繰り返す、遂には 200 V 三相短絡を起こし出火した。

短絡火災事例 1, 2 のような電気コードの短絡については、近年、住宅用分電盤の分岐ブレーカとして一般的となったコード短絡保護用瞬時遮断機能付安全ブレーカの施設が有効な防止対策である。短絡火災事例 3 の場合は、定期的な点検や防鼠電線の施設、また、短絡火災事例 4 につ

いては、電気設備の周辺の湿気や水分の影響を受けないように対策することが有効である。

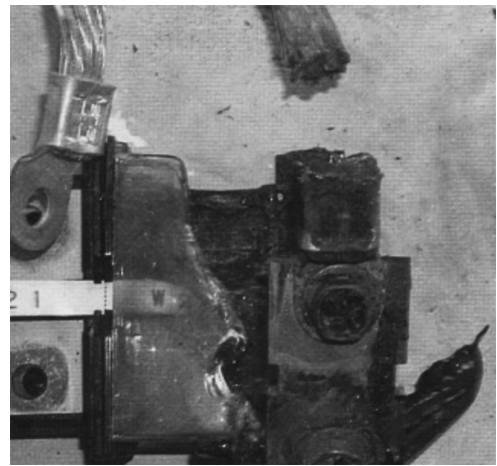
写真-2 赤熱現象による火災事例

写真-2 は、電線が端子部で焼損した状況を示す。電線を圧着端子に圧着する際に生じた「より線」の素線切れから赤熱現象(亜酸化銅増殖発熱現象)が発生し、電線が溶断し樹脂部から出火した。

導体と導体の接続は、ゆるみ、絶縁皮膜の増加などの経年劣化や素人工事などを原因として接続自体が不確かな状

態となり、接触不良によるジュール熱や赤熱現象の発生から接続部が過熱され、火災に至る場合がある。近年、電気設備、屋内配線の増加から電氣的接続点が増えており、この種の電気火災は増加する可能性がある。

防止対策としては、定期的な点検として、端子部の増し締め確認、端子部の発熱の確認などが有効である。
